**COMUNE DI  
ALICE SUPERIORE**

**VERIFICHE DI COMPATIBILITA' IDRAULICA ED  
IDROGEOLOGICA A SUPPORTO DELLO  
STRUMENTO URBANISTICO**

**RELAZIONE GEOLOGICO-TECNICA  
CIRC. P.G.R 8 MAGGIO 1996 , N. 7/LAP**

**ELABORATO G.  
DEL MARZO 2018**

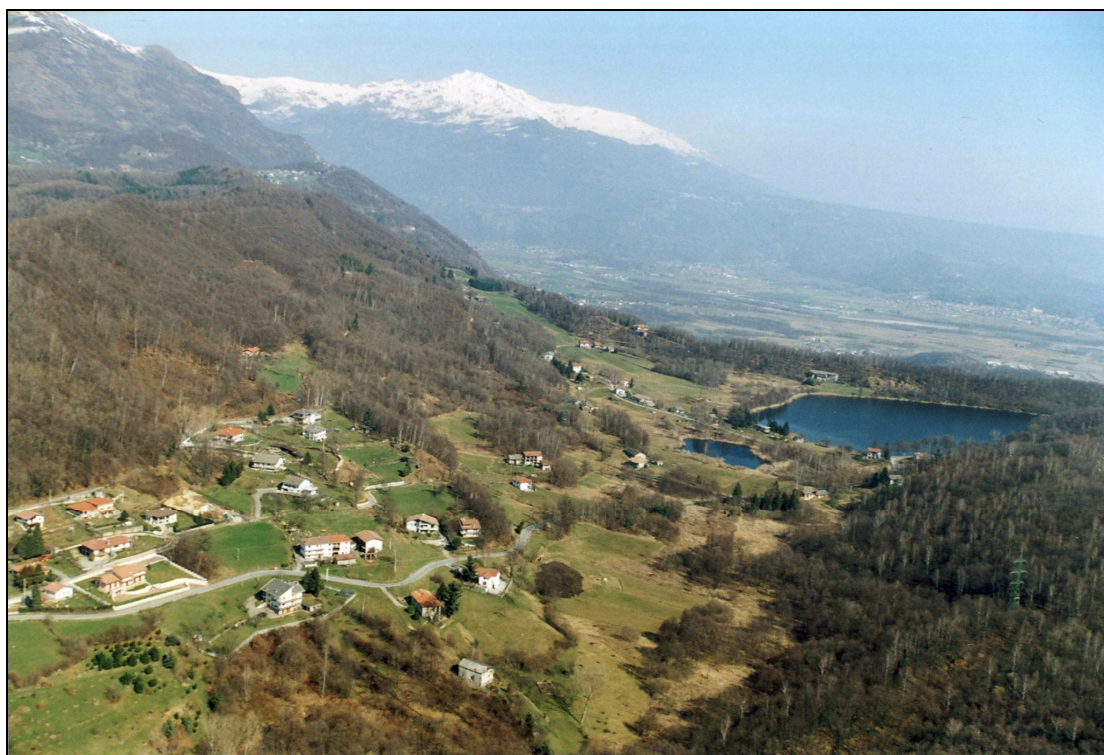
Foto n. 2 - Veduta panoramica dei laghi di Alice .  
In alto a sinistra la “Costa di Canapre”

All'interno del settore depresso si individuano ancora due bacini lacustri di differenti dimensioni (foto n.2) , che ricevono alimentazione attraverso le acque di ruscellamento provenienti dalla Costa di Canapre e sono ricompresi in un'ampia zona ad elevata difficoltà di drenaggio.
