**COMUNE DI
ALICE SUPERIORE**

**VERIFICHE DI COMPATIBILITA' IDRAULICA ED
IDROGEOLOGICA A SUPPORTO DELLO
STRUMENTO URBANISTICO**

**RELAZIONE GEOLOGICO-TECNICA
CIRC. P.G.R 8 MAGGIO 1996 , N. 7/LAP**

**ELABORATO G.
DEL SETTEMBRE 2018**

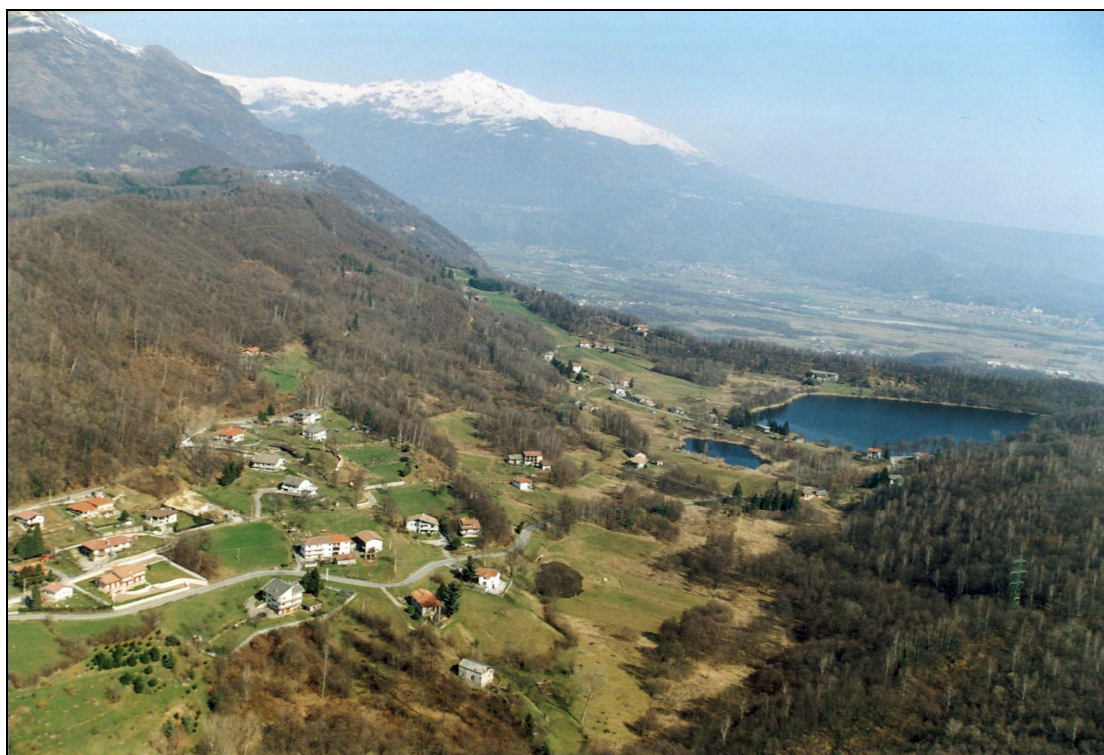
Foto n. 2 - Veduta panoramica dei laghi di Alice .
In alto a sinistra la “Costa di Canapre”

All'interno del settore depresso si individuano ancora due bacini lacustri di differenti dimensioni (foto n.2) , che ricevono alimentazione attraverso le acque di ruscellamento provenienti dalla Costa di Canapre e sono ricompresi in un'ampia zona ad elevata difficoltà di drenaggio.

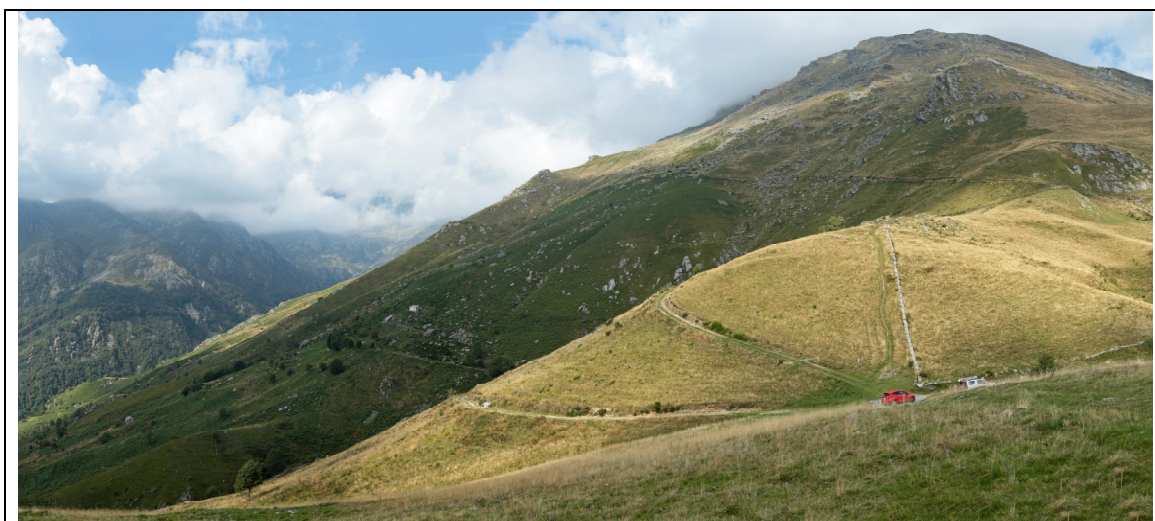
Foto n. 1 – Bocchetta di Bossola

Punto 16 . Il dissesto segnalato nel PAI e ripreso da IFFI (o viceversa) era ben noto allo scrivente . Il PAI delimita un ambito di generica frana attiva mentre IFFI indica un fenomeno complesso . Tuttavia , i rilievi eseguiti sul terreno hanno rivelato unicamente la presenza di una falda detritica collocata sotto cresta che si propaga verso valle assumendo una forma bilobata , poggiante su un versante costituito da roccia in posto affiorante o sub affiorante , derivante dall'evoluzione di processi crioclastici tipici di questi ambienti montani (foto n.1) . A valle della falda si possono forse riscontrare processi isolati di rotolamento di massi . Non si rilevano sul terreno fessure di trazione , nicchie di distacco , settori di accumulo e l'ammasso roccioso in posto sub affiora con continuità .

L'immagine allegata testimonia quanto sopra descritto .

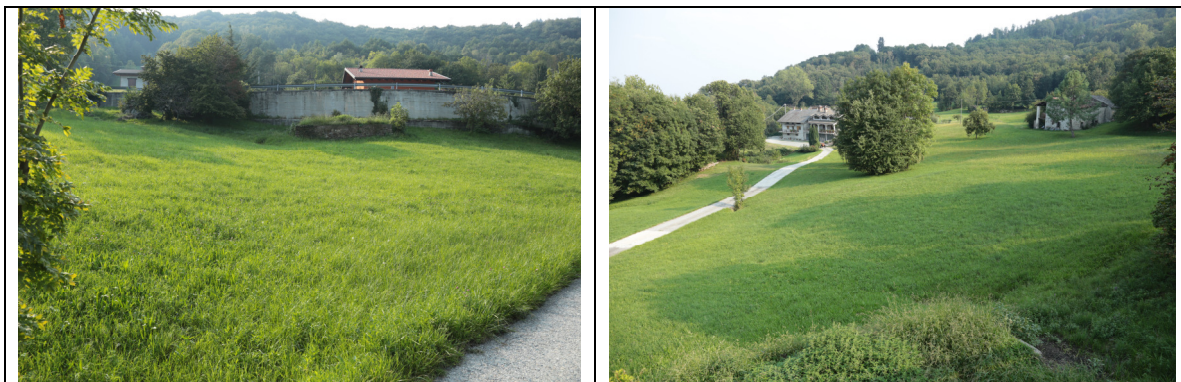
Il dissesto segnalato nel settore di sottoscarpa della SP 68 a SW di loc. Marza (foto n.2-3) è stato anch’esso rilevato sulla carta Regione Piemonte sopra citata ma senza una specifica indicazione tipologica in legenda (si tenga conto che il rilievo è stato eseguito a distanza di circa 18 mesi dall’evento) . Il processo , del quale non rimane alcuna traccia sul terreno (vedi documentazione fotografica) , insiste su un’area prativa a minima acclività e per tale ragione si ritiene poco plausibile un fenomeno di fluidificazione .

Foto n.2-3 . Veduta dell’area nella quale è stato segnalato dissesto IFFI (Ovest loc. Marza) . Si osservi l’assenza di riscontri .

Più probabilmente può essere ricondotto ad un processo di accumulo dei materiali trascinati dal ruscellamento e concentrati attraverso i sottoservizi stradali. Pur non individuando un processo definito, l'area è stata comunque cautelativamente inclusa in ambito IIIa della sintesi.

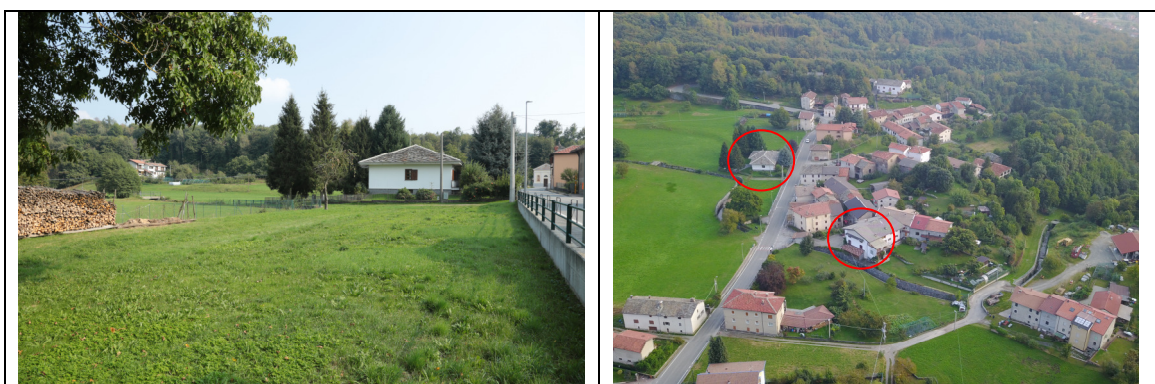
Punto 19. E' stata modificata la Carta di Sintesi prevedendo una fascia di rispetto continua in classe IIIa, includendo in classe IIIb l'edificio collocato ad Est della SP 64 (Via Umberto I). Similmente, anche se la sezione di deflusso del canale risulta ampiamente sufficiente a smaltire il carico liquido, è stato cautelativamente incluso in classe IIIb una porzione dell'edificato posto ad Ovest della SP 64 e collocata lungo la sinistra idrografica. Le immagini seguenti (foto n.4-5) evidenziano l'ambito di interesse.

Foto n. 4-5 . A destra, veduta del fabbricato ad Est SP 64, incluso in ambito IIIb
A sinistra, veduta aerea di frazione Gauna; sono evidenziati i due fabbricati citati nel testo
